ПАСПОРТ ДОСТУПНОСТИ
№ 1002
объекта социальной инфраструктуры (ОСИ)
ГБОУ РО «Новошахтинская школа-интернат»

ПАСПОРТ ДОСТУПНОСТИ
объекта социальной инфраструктуры (ОСИ)
№ 1002 от 16.05.2025 г.

АКТ ОБСЛЕДОВАНИЯ №1
объекта социальной инфраструктуры

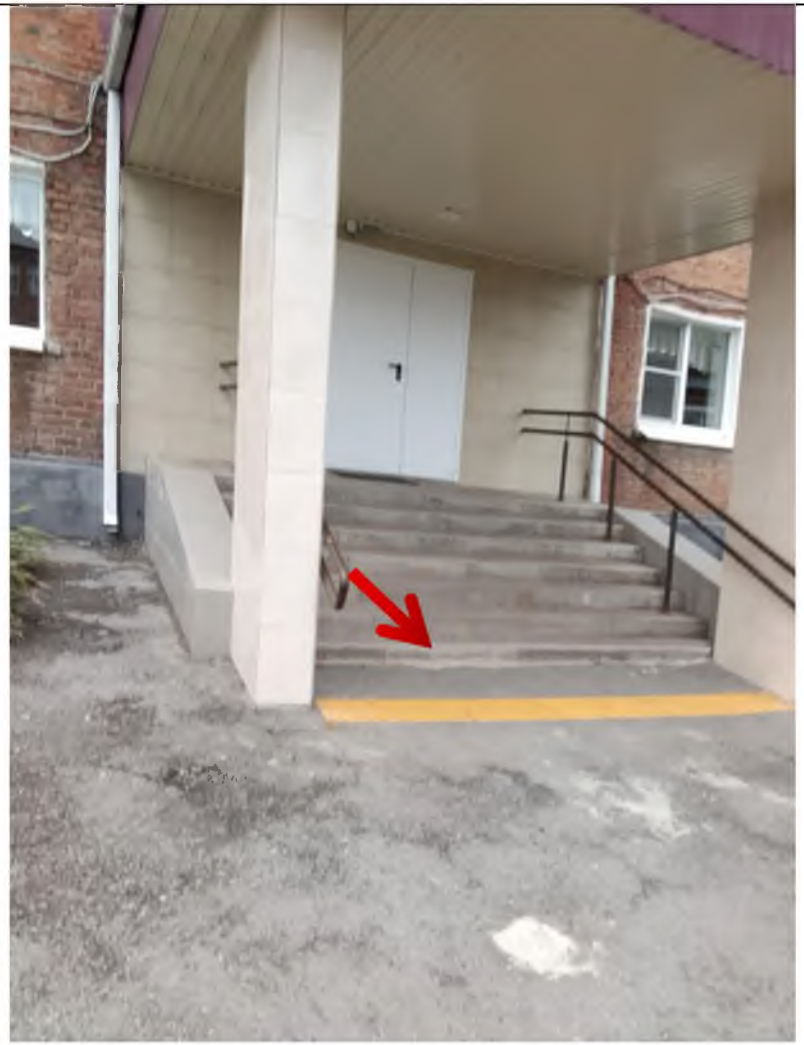
Фото № 7. Второй вход. Поручни не соответствуют требованиям нормативной документации. Нет бортика по краю пандуса

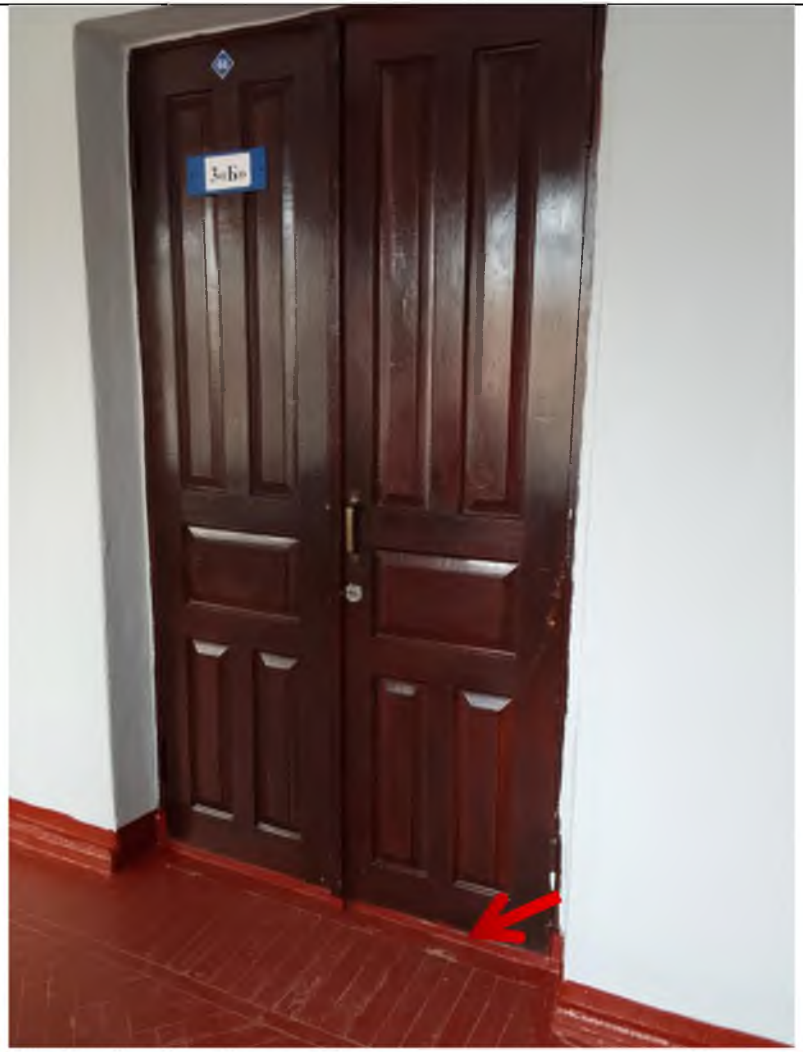
Фото № 19. Дверной проем и дверная ручка контрастно не маркированы. Нет тактильной таблички
